Anamnese:

Bei einer begonnenen Wurzelbehandlung eines Seitenzahnes brach das Instrument im Wurzelkanal ab. Der Vorbehandler bittet um Entfernung des Nadelfragmentes und anschließende Wurzelbehandlung des Zahnes.

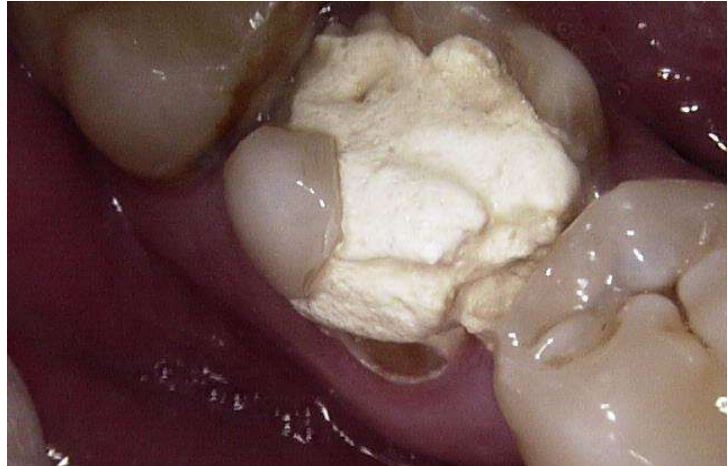
Der Seitenzahn ist stark zerstört und nur provisorisch verschlossen. Er zeigt jedoch klinisch keinerlei Schmerzempfindlichkeit. Auf dem Röntgenbild erkennt man die Lage des Nadelfragmentes im mittleren Wurzel Drittel in einem der beiden vorderen Wurzelkanäle. Welcher Kanal tatsächlich betroffen ist, lässt sich erst in der Aufsicht eindeutig bestimmen.

Abbildung 1: Ausgangssituation

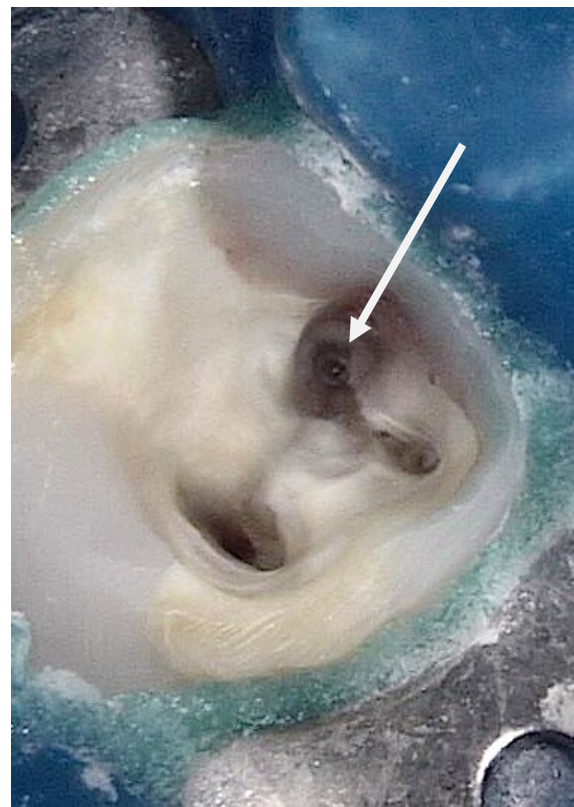
Abbildung 3: Lage des Fragmentes im Kanal (weißer metallisch-glänzender Punkt)

Zunächst erfolgt eine ausreichende Betäubung des Zahnes. Die provisorische Füllung wird entfernt und der Zahn wird mit Kunststoff aufgebaut. Ein Spanngummi (Kofferdam) schützt den Zahn vor Speichelzutritt und Bakterien. Nach Erweiterung der Kanäleingänge zeigt sich, in welchem Kanal das abgebrochene Fragment zu finden ist. Nur unter mikroskopischem Sichtkontakt ist es möglich, das Fragment vorsichtig freizulegen und zu lockern.

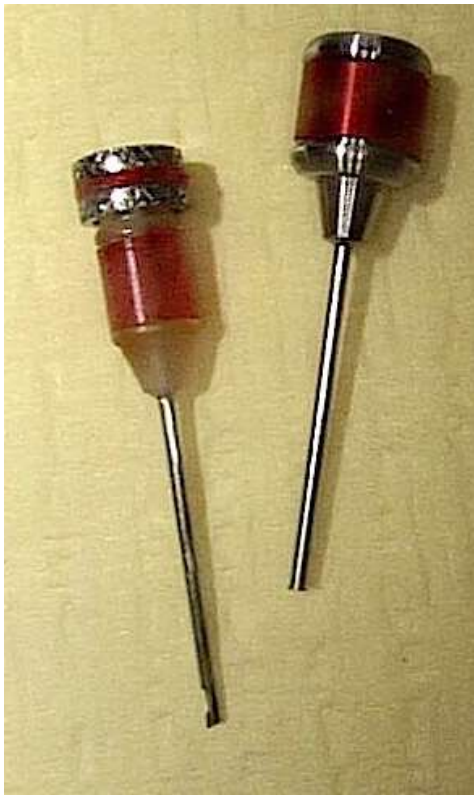
Abbildung 4: Fragment-Entfern-Set

Mit Hilfe spezieller Mikro-Instrumente wird der obere freigelegte Teil des Fragments ca. 3-4 mm mit einer Klemmschraube gefasst und entfernt.

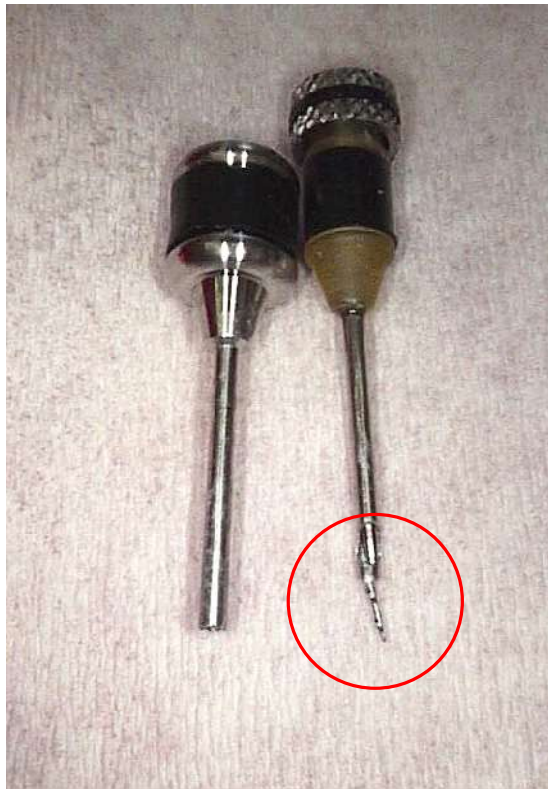
Abbildung 5: Entferntes Fragment

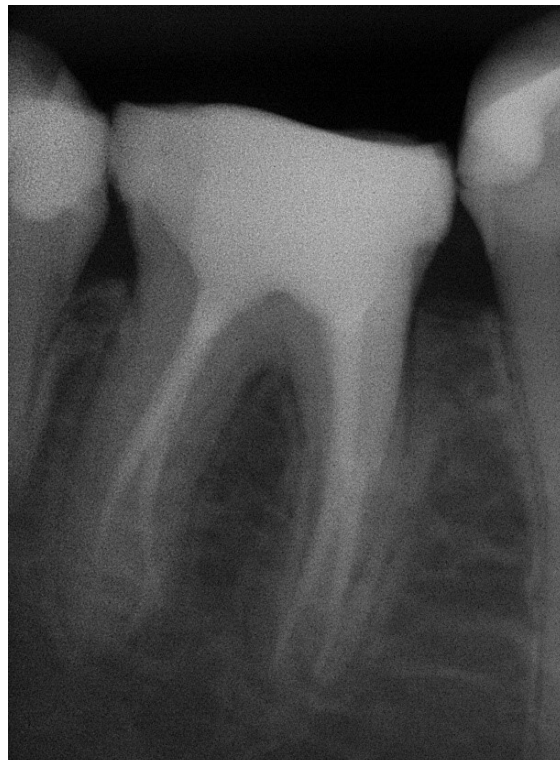
Abbildung 6: Wurzelfüllung aller 4 Kanäle

Danach werden alle Wurzelkanäle über die gesamte Länge aufbereitet, gereinigt, desinfiziert und mit einer Kautschukmasse (Gutta-Percha) gefüllt. Die Schwierigkeit dabei liegt in der Überwindung der Stufe, welche durch die Fragmententfernung entsteht. Die Restzahnschubstanz wird mit einem Kunststoffaufbau versorgt und später überkront.
