Entfernung eines Silberstiftes

Diagnose: Stiftentfernung nach Kronenfraktur

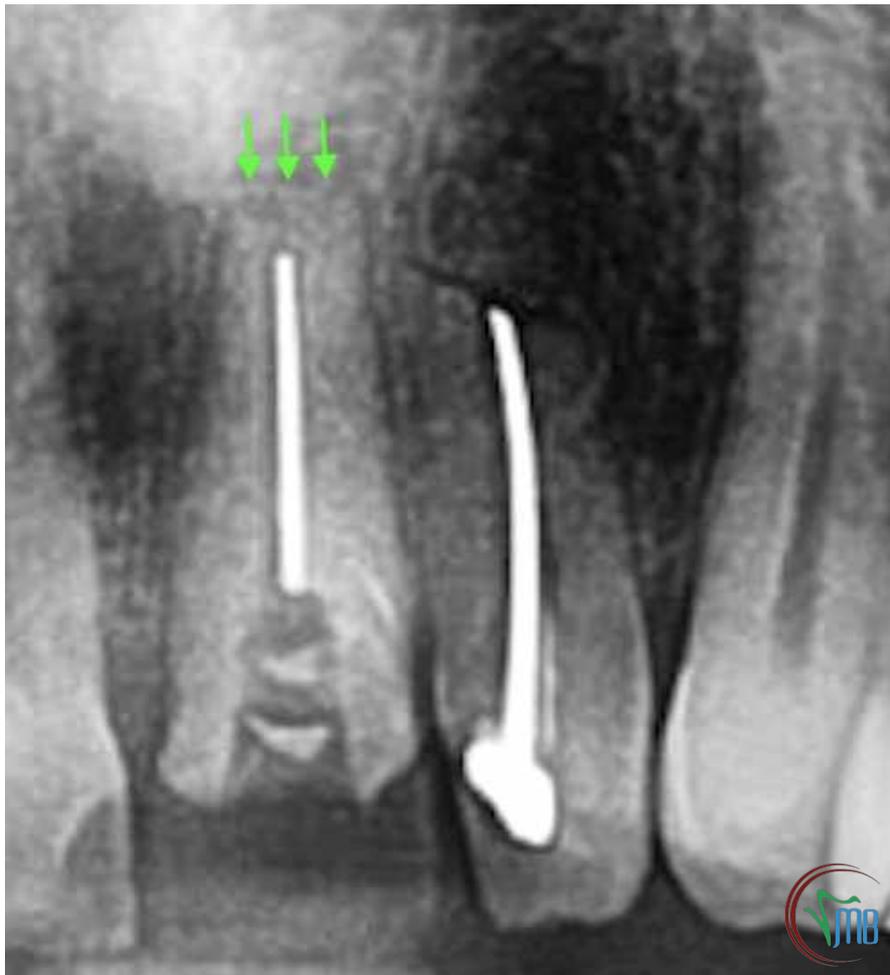
Befund: Zahn 21 mit provisorisch befestigter Krone. Geringer Lockerungsgrad des Zahnes. Ansonsten klinisch symptomlos. Röntgenologisch sieht man Silberstifte in beiden Zähnen. Die Stifte liegen nicht an der Kanalwand an. Zudem wurde die Wurzelspitze des Zahnes entfernt (WSR).

Ausgangsbild: Die Schnittfläche der Wurzelspitzenresektion ist deutlich zu erkennen.

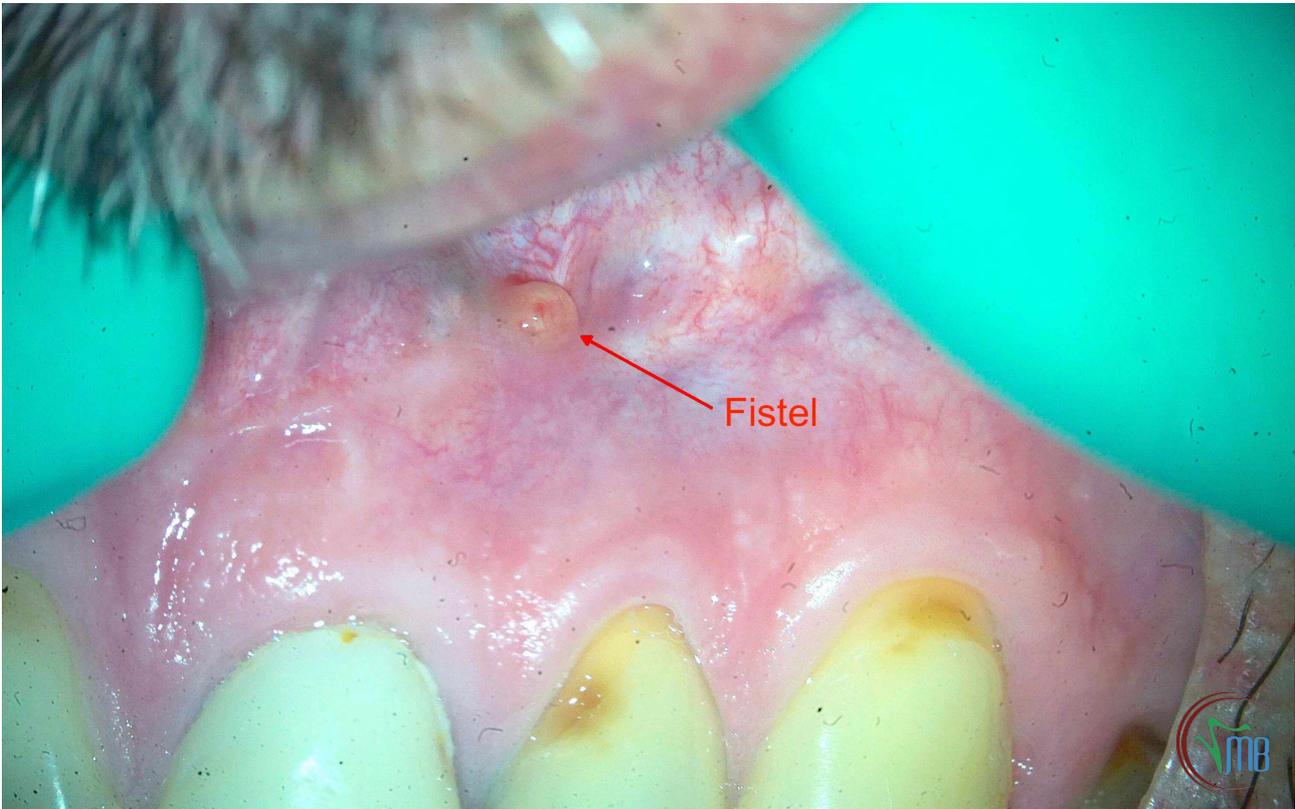
Die Entzündung an der Wurzel entleert sich über die Fistel.

Vorgehen: Der Zahn wird betäubt und die provisorische Krone entfernt. Nach einer Aufbaufüllung wird der blaue Spannungsgummi (Kofferdam) angelegt. Dieser verhindert, dass Bakterien des Speichels in den offenen Zahn gelangen und ebenso schützt er den Patienten vor dem Verschlucken von Spüllösungen oder kleinen Instrumenten. In diesem Falle zeigte der Zahn primär 1 Kanaleingang mit dem Silberstift.

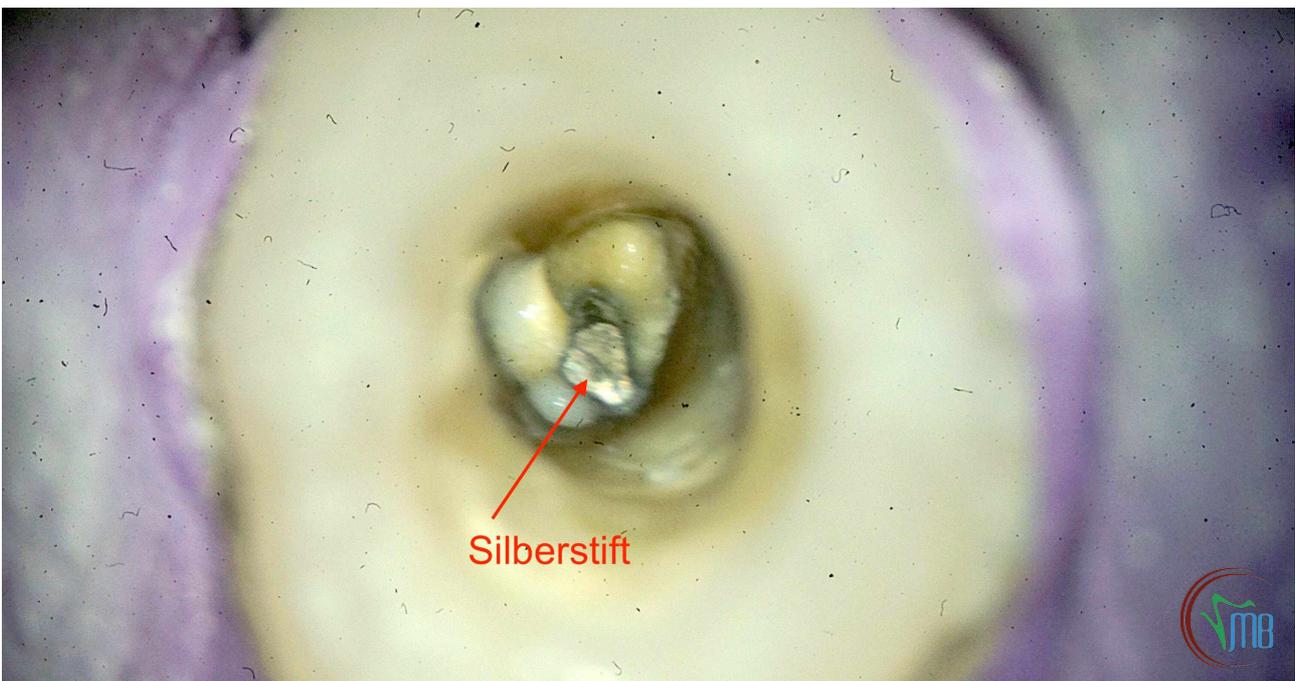
Der Silberstift ist teilweise mit Zement umflossen und muss vorsichtig mit Ultraschall gelockert werden.

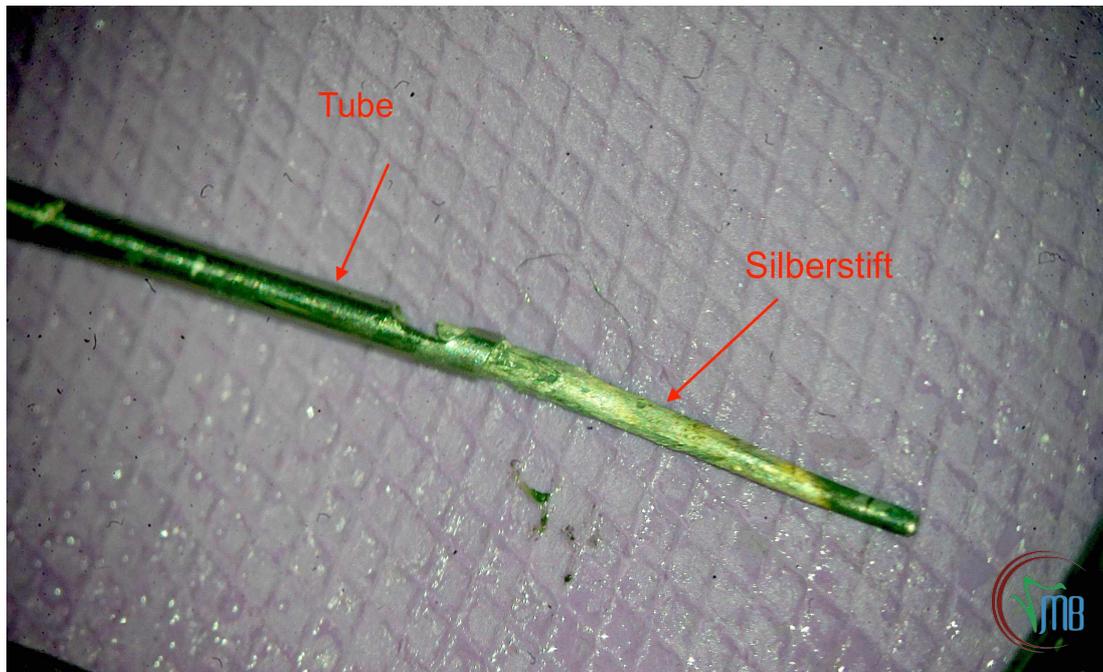
Nach entsprechender Lockerung wird ein Metallröhrchen (Tube) über den Stift gestülpt, wodurch dieser eingeklemmt und somit entfernt werden kann. Der Silberstift ist im unteren Bereich korrodiert.

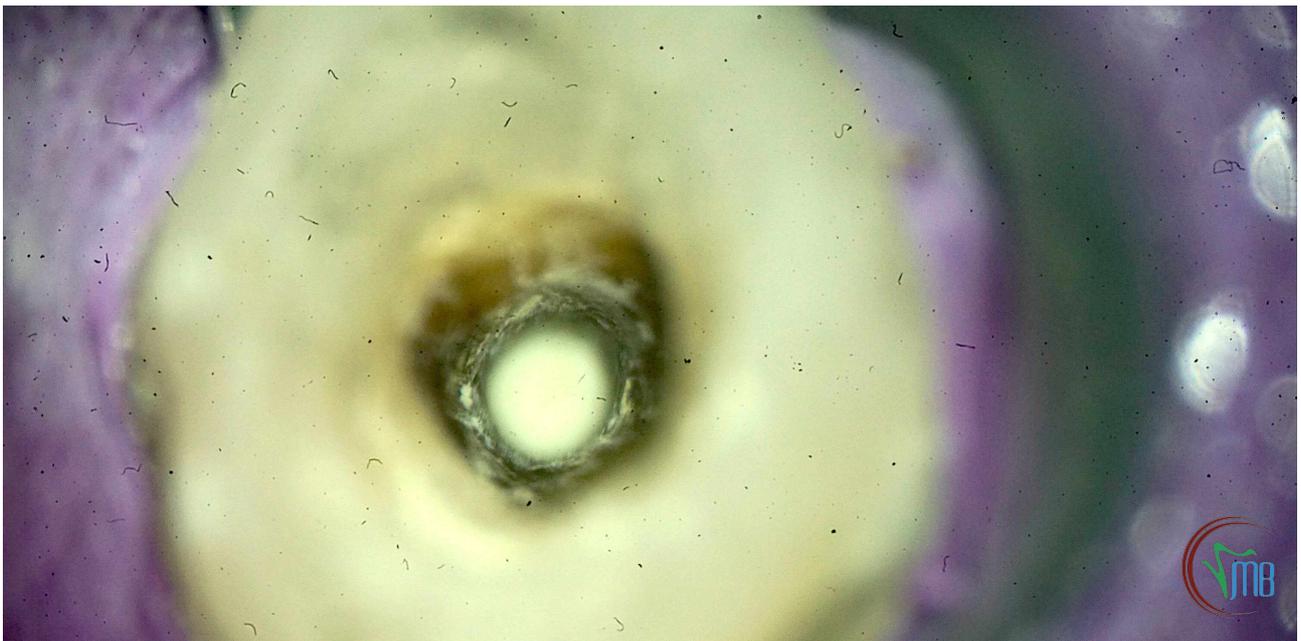
Da die Wurzelspitze entfernt wurde, muss direkt auf den Knochen ein biokompatibles Material mit antibakteriellen Eigenschaften aufgebracht werden. Zur Anwendung kommt das weiße Mineral-Trioxid-Aggregat (MTA).

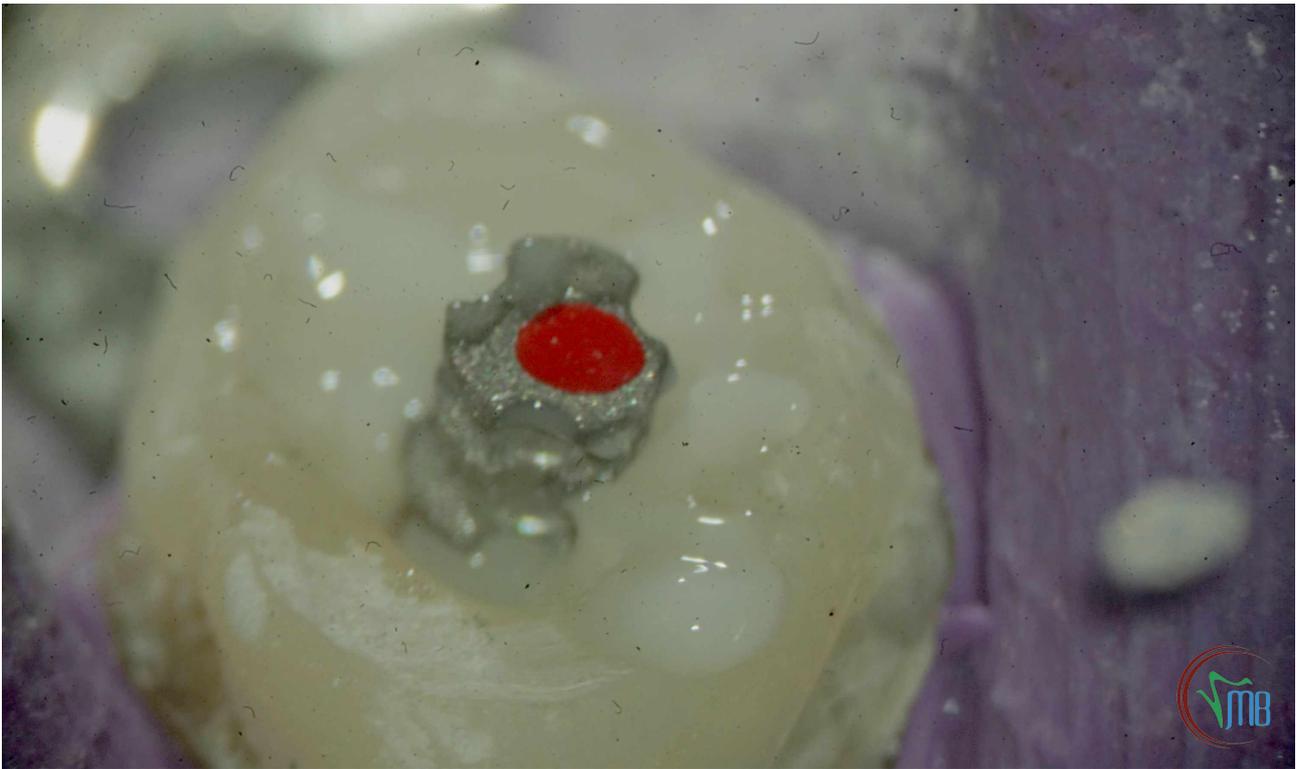
Zur Stabilisierung des Zahnes und zur späteren Befestigung einer neuen Krone wird ein Titanstift in den Kanal eingebracht.

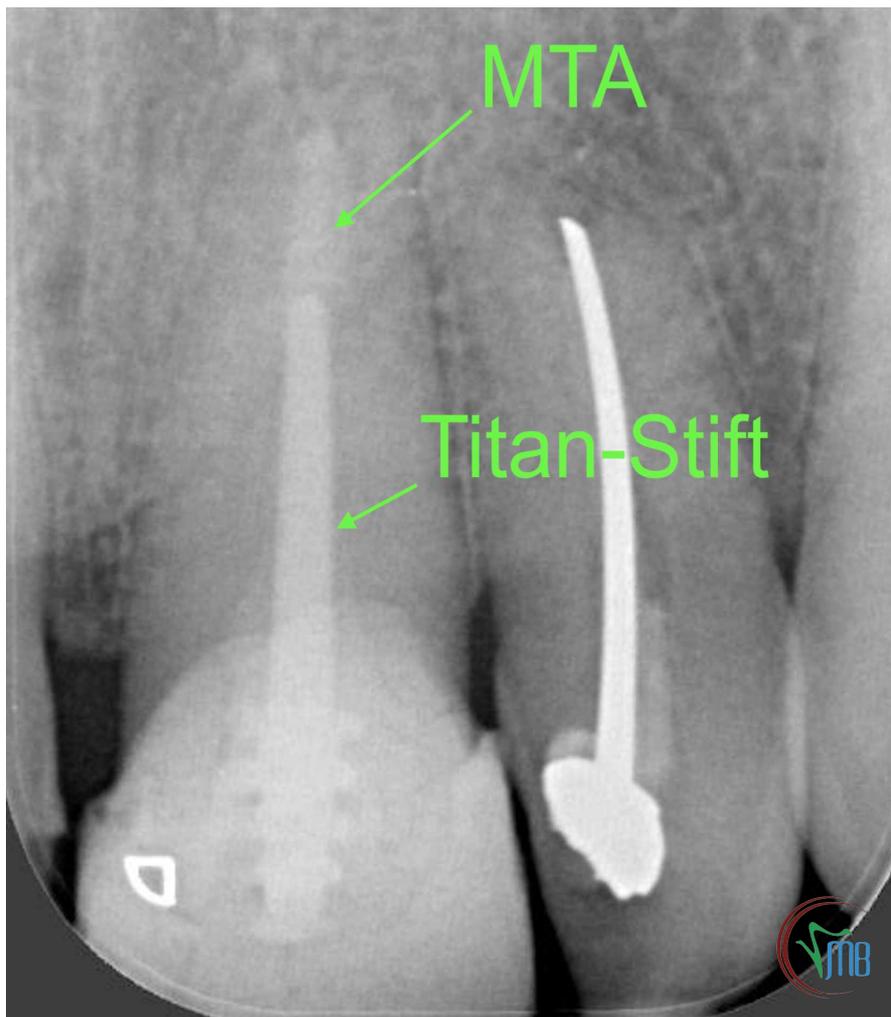
Auf der Röntgenkontrolle sieht man die MTA Füllung und den Titanstift.
